# 7班発表

① 54歳の男性。上顎右側中切歯の審美不良を主訴として来院した。は約30年前に修復処置を受けたが、最近になって色調が気になってきたという。自発痛と誘発痛はない。歯石はなく、口腔状態良好。

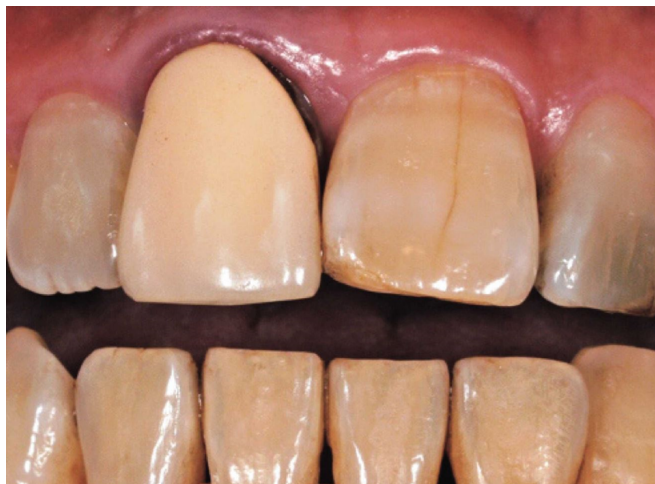
### 口腔内所見

- 11は天然歯に比べて色が変である。
- マージンの位置がずれている。
- 21の歯冠部中央に亀裂。
- 12の切縁にファセット  
→早期接触と考えられる。

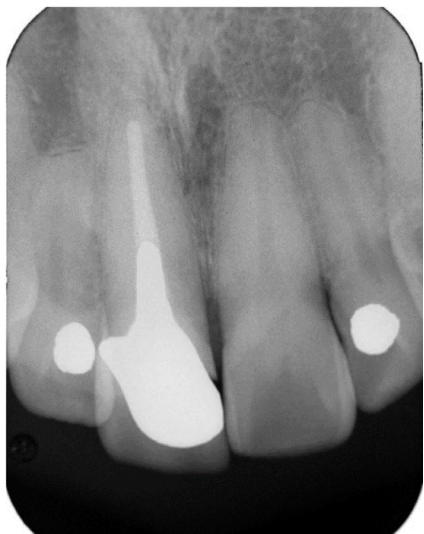
### デンタル所見

- 11は根管治療がなされていて、金属コアが立っている。
- 根尖病巣はなさそうである。
- 11の近心隣接面にコアと歯質が不適合な部位がある（二次う蝕ではない）。

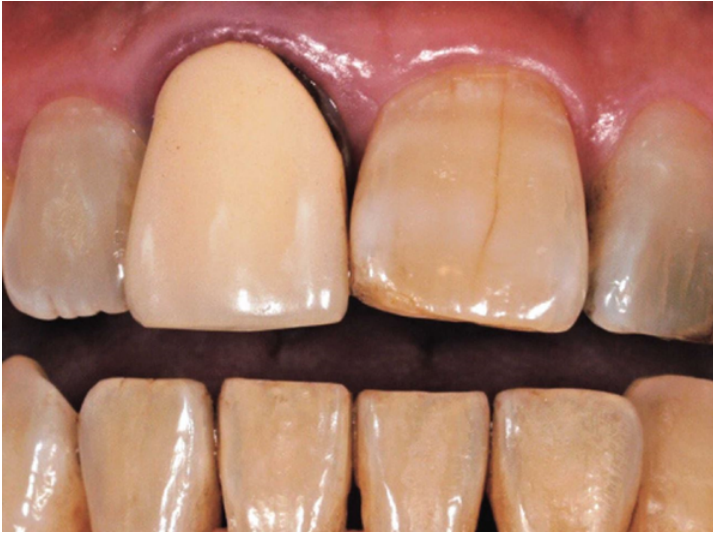
## 歯肉の黒色をきたす原因

- メタルタトゥー
- 金属の溶出  
→ 金合金なら溶けない  
銀合金、卑金属なら可能性あり
- メラノーマ（悪性黒色腫）
- メラニン色素の沈着
- 金属色の透過
- 縁下歯石
- 2次カリエス
- 支台歯の失活による歯質の変色による透過

【色 調】

- ・ 天然歯と 1 1 のクラウンの経時的変化による色調の差
- ・ 歯肉が黒ずんでいる

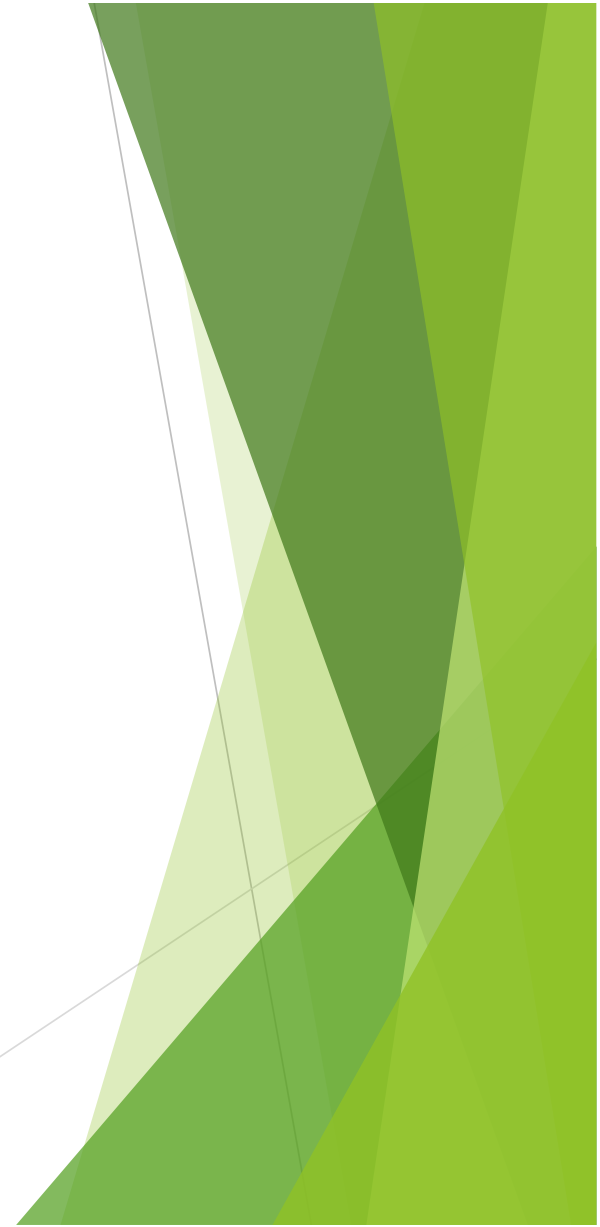
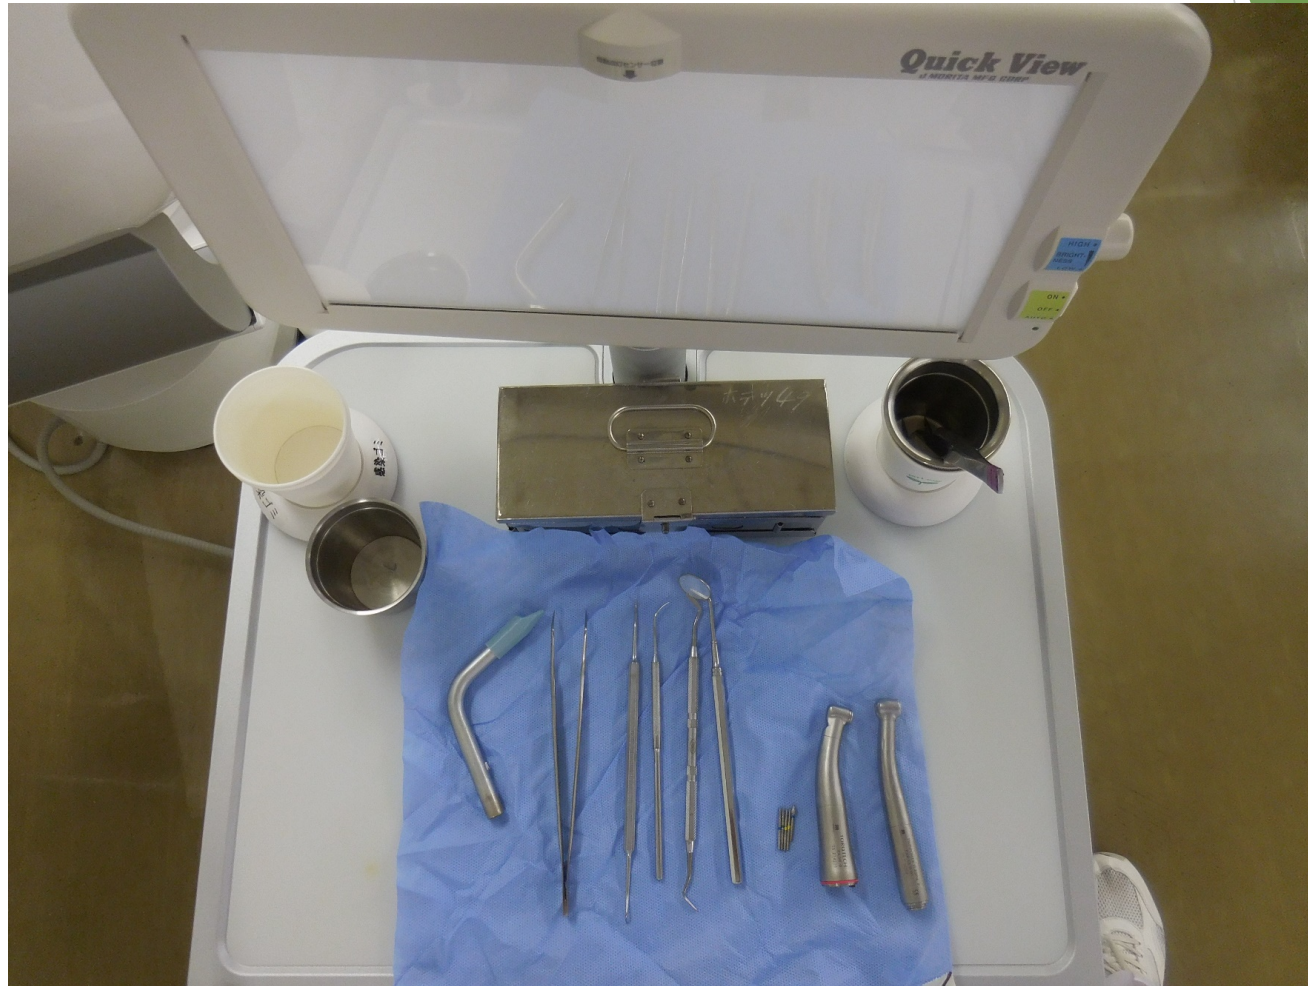
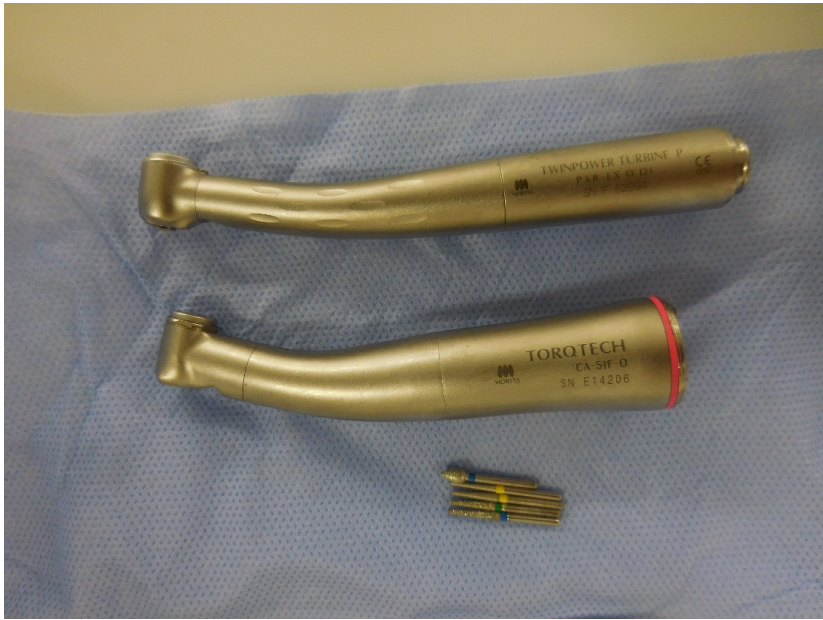
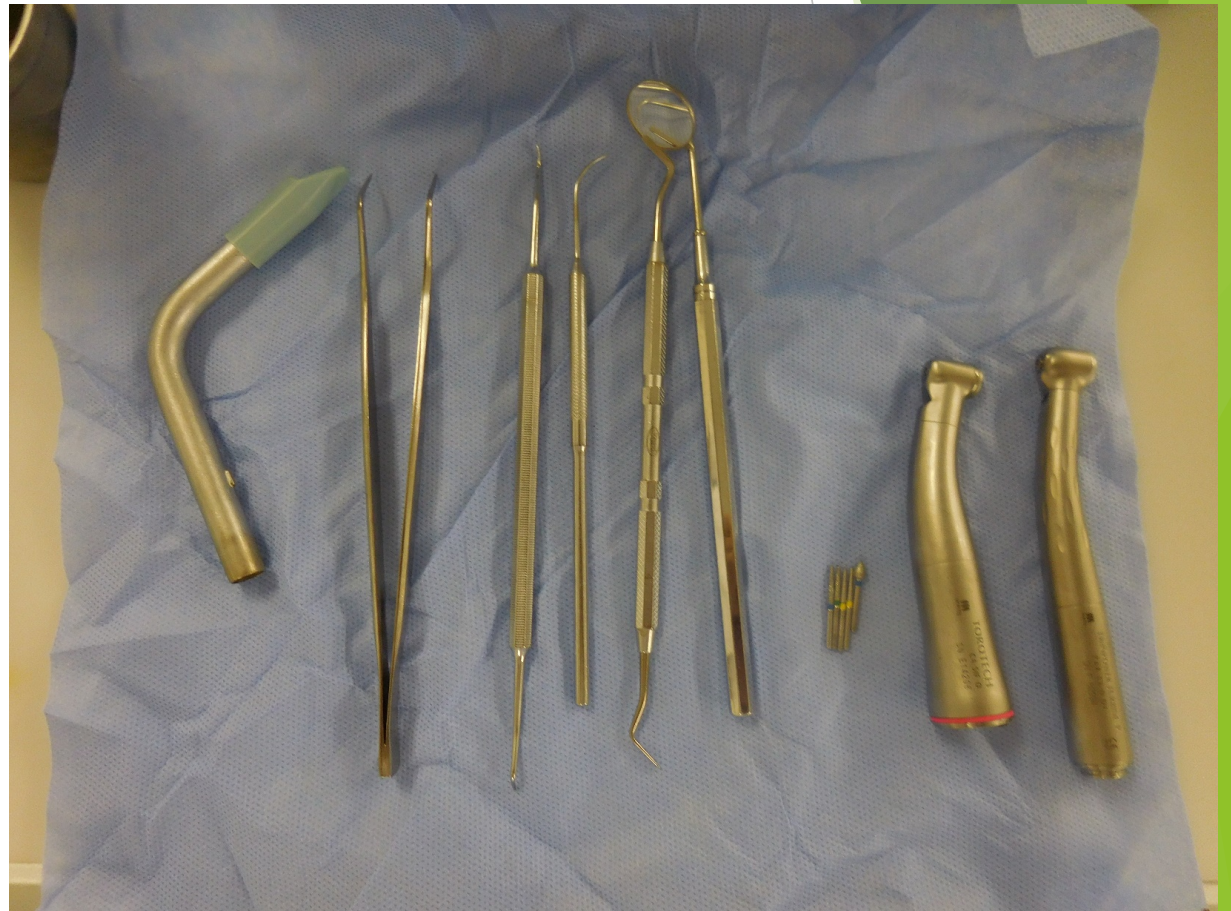
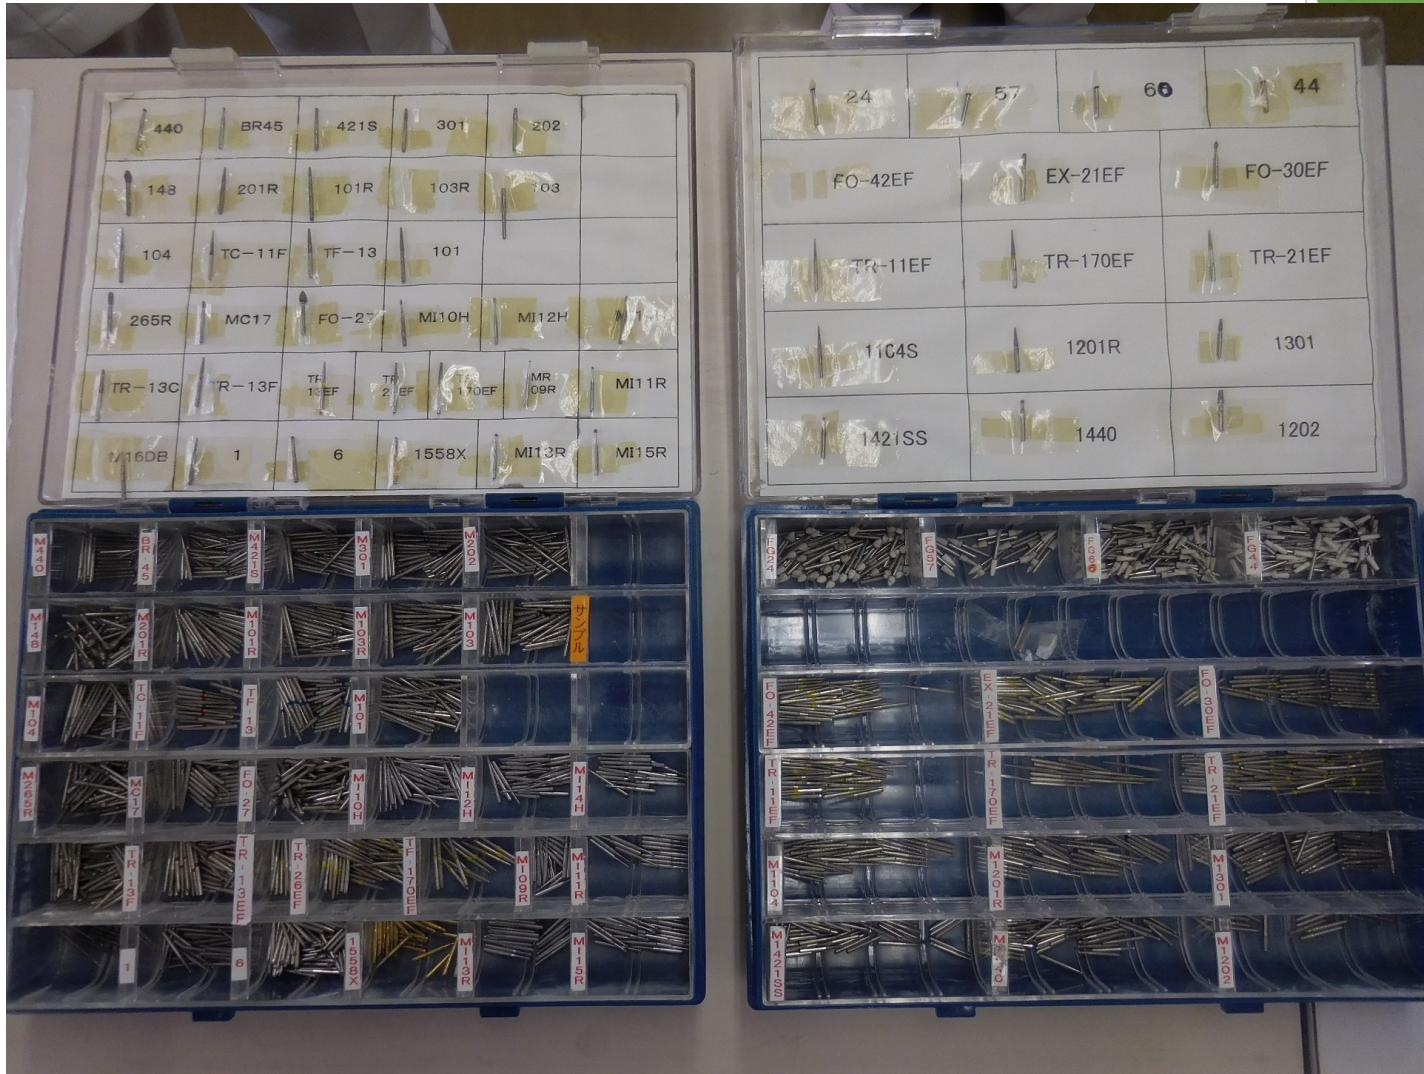
# • 支台歯形成時に必要な道具

エアータービン、FGコントラ

ダイヤモンドポイント  
ショルダー用(唇側面)  
シャンフアー用(舌側面)  
つぼみ状バー(基底結節)

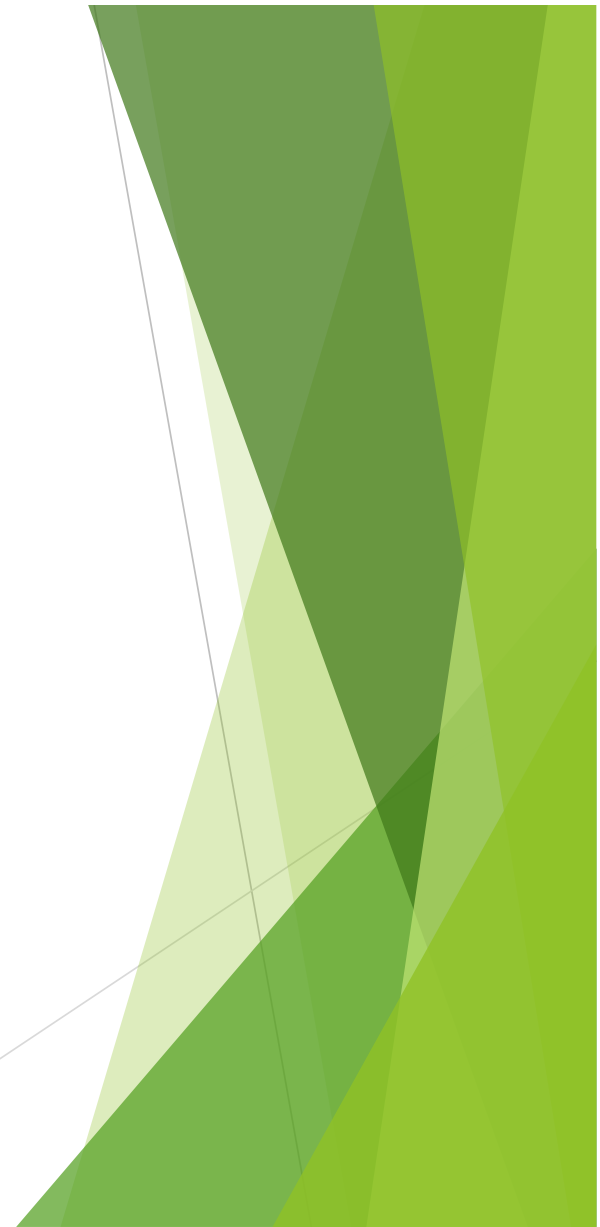
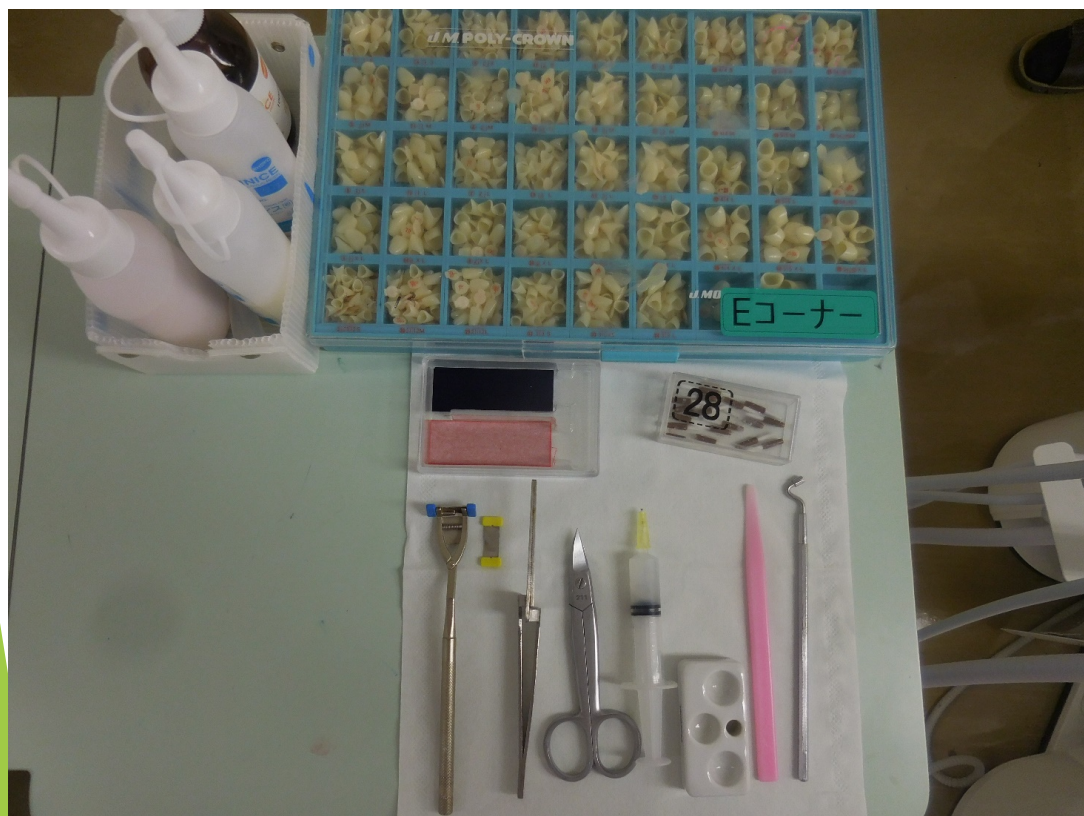
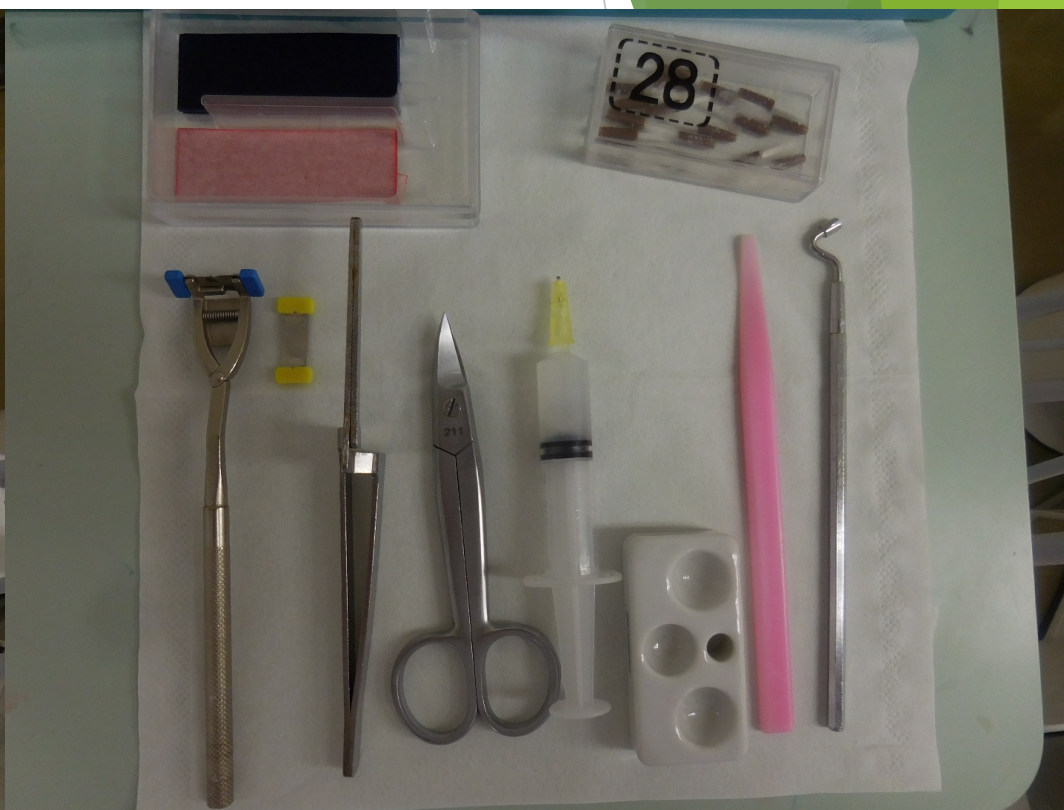
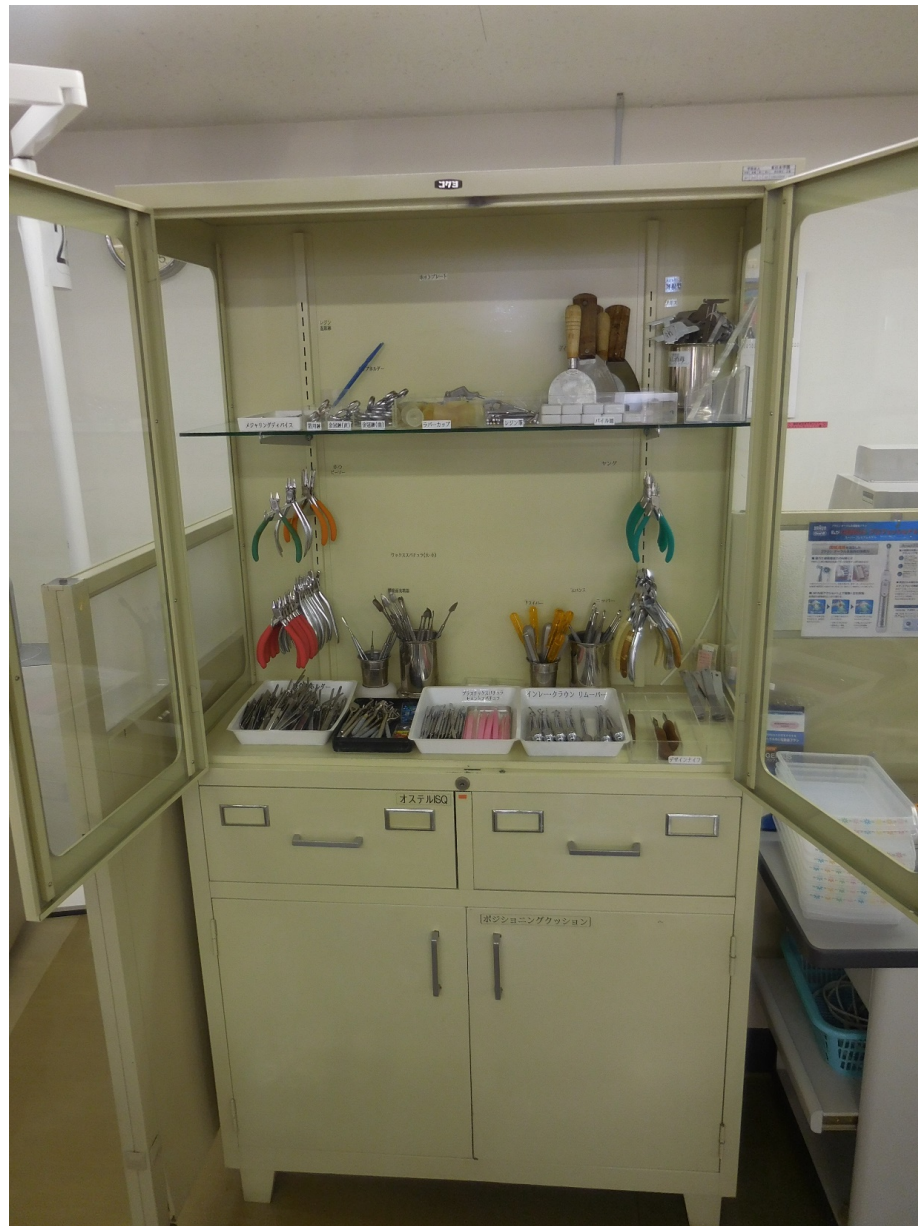
## 暫間被覆冠作製の術式および必要な器具は

- ①ポリクラウンの試適
- ②マージンを金冠ハサミで調節
- ③支台歯にワセリンを塗布
- ④ポリクラウンに即時重合レジン进行盛る
- ⑤歯に圧接
- ⑥支台歯からポリクラウンが外れることを確認する  
(⑦重合を促進する場合は温水に浸漬する)
- ⑧形態修正 & 咬合調整
- ⑨簡易防湿 & 歯をエアーにて乾燥させる。
- ⑩セメントを練和して、ポリクラウンに盛る
- ⑪歯に圧接
- ⑫ガーゼを噛ませて初期硬化を待つ
- ⑬硬化後、余剰セメントを探針等により除去する。
